消費者庁

## 遊具に起因する重大事故等の情報提供並びに 遊具の安全確保対策について

遊具に起因する重大事故等の情報提供並びに遊具の安全確保対策について

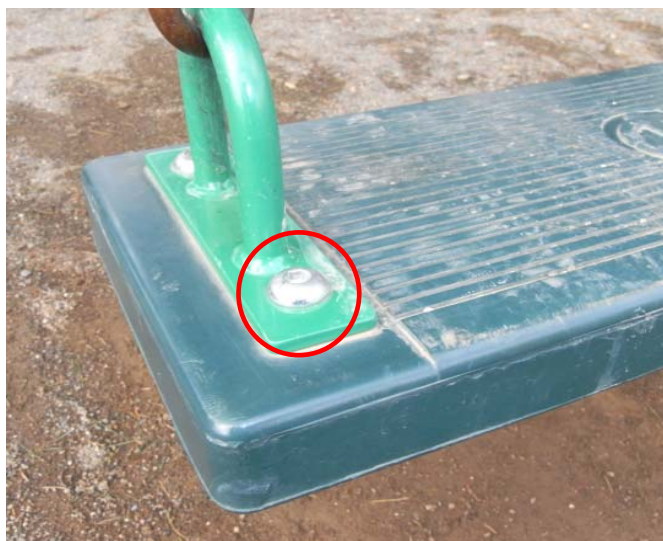
## ブランコ

ブランコから児童(7歳)が飛び降りた際、座板部ボルトに服が引っ掛かり転倒、左腕骨折

ブランコ座板の吊り下げ金具のボルトが突出していた

突出がないボルト形状のブランコ座板に交換

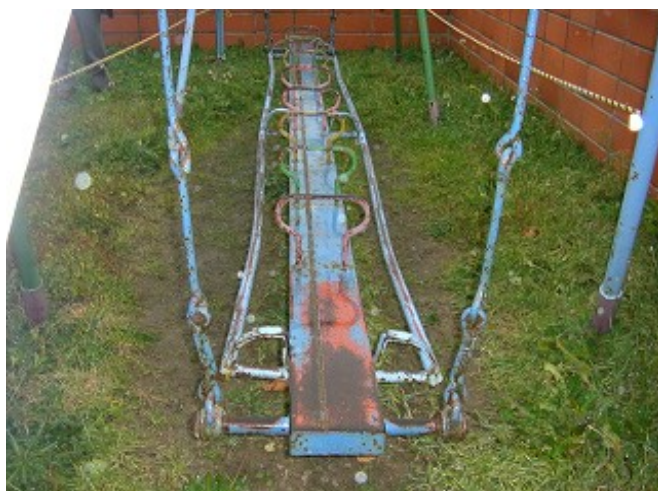
## 遊動ブランコ

5, 6名(推定)の子どもが乗ったブランコを児童(10歳)が押した際に転倒、戻ってきたブランコが児童に直撃し大腿部骨折

揺動体の重量が重く、児童が揺れを容易に制御困難

遊動ブランコは「遊具の安全に関する規準 JPFA-S:2008」では十分な点検と管理監督がないところで設置するにはふさわしくない遊具として位置づけられており、撤去

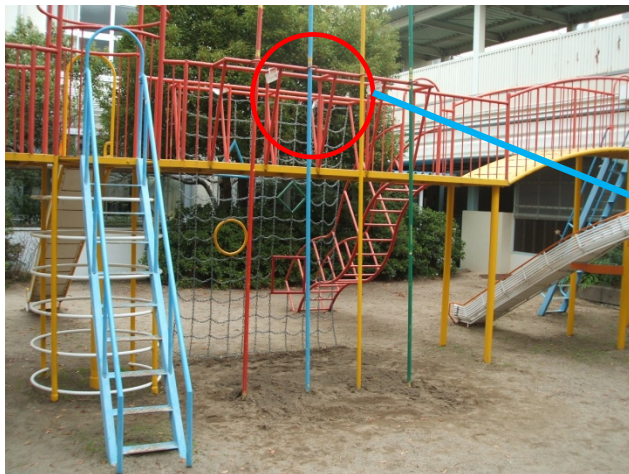
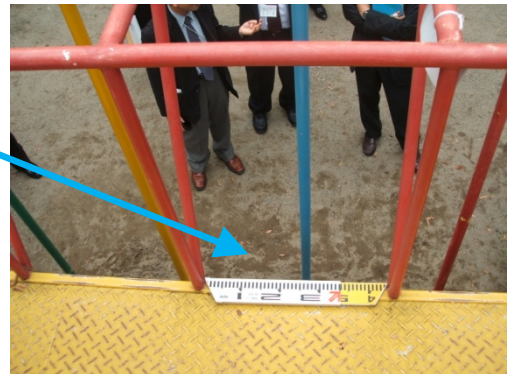
## 複合遊具

児童（４歳）が通路部で飛跳ねバランスを崩し、通路手摺柵の隙間（高さ 1.9m）から砂地へ落下、頭蓋骨骨折

通路手摺柵の隙間 (48cm) 及び動線の交錯

全校生徒 8 人のため、暫定措置として施設管理者により遊具使用時の監視体制強化。  
万が一落下した場合の対策として砂地部分の改良

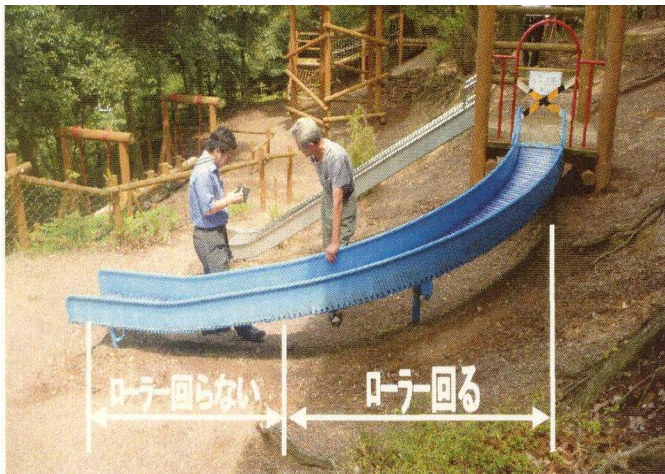
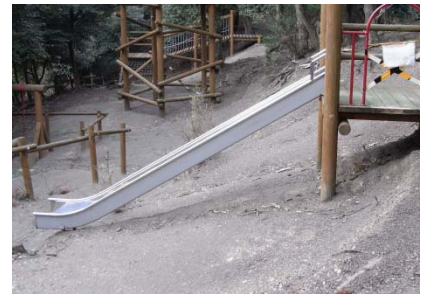
## ローラー滑り台

ローラー滑り台を滑りおりた際、滑り台の終点付近でローラーが回らず急ブレーキがかかった状態で前のめりになって顔面から転落し、中心性脊髄損傷

滑り台のローラーが回転しない箇所における回転軸受け部の潤滑不良

ローラー滑り台の設置場所は斜面地で周囲に安全領域が確保できていないことから、撤去

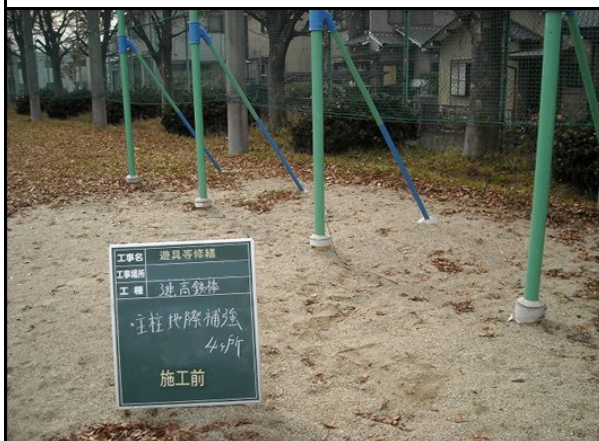
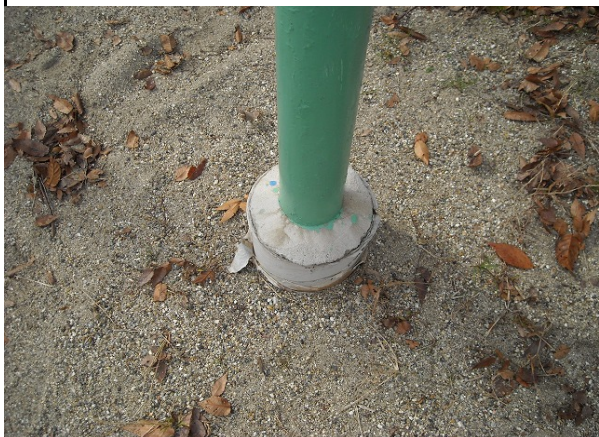
| <p>規準への適応度<br/>劣化度について<br/>(修繕の理由)</p> | 3連高鉄棒基礎突出及び地際補強 |

基礎突出状況

| 原因 | 暫定補修 |
|---|---|
| ◆基礎露出 | <ul style="list-style-type: none"> <li>・設置面に基礎が露出していると転倒や転落時や、つまずいた際に危険なので、砂等の衝撃吸収材により地際補強</li> </ul> |

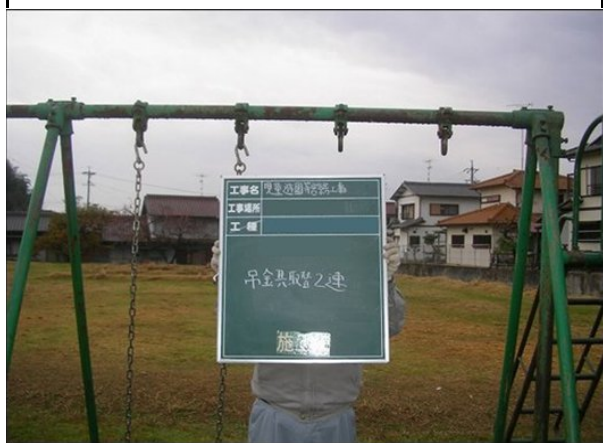
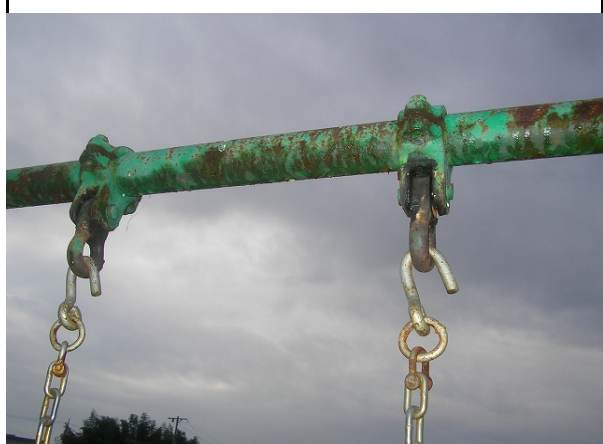
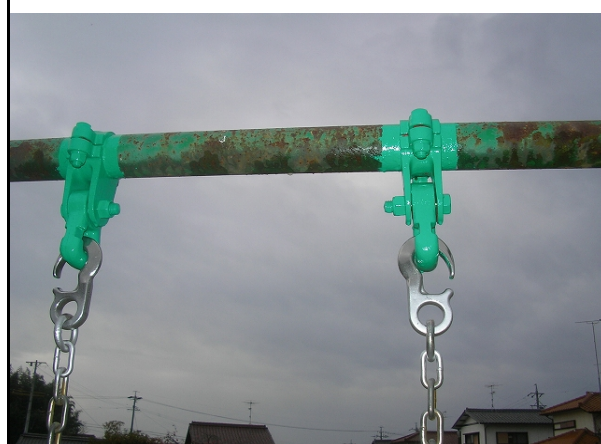
| 規準への適応度<br>劣化度について<br>(修繕の理由) | 4連ブランコ吊金具不良(外れ止め無し)、吊金具取替 |

吊金具部位

| 原因 | 暫定補修 |
|---|---|
| ◆吊金具不良 | <ul style="list-style-type: none"> <li>・ブランコの吊金具回転軸受け部が摩耗し、フック外れ止めがなかったため吊金具取替</li> </ul> |

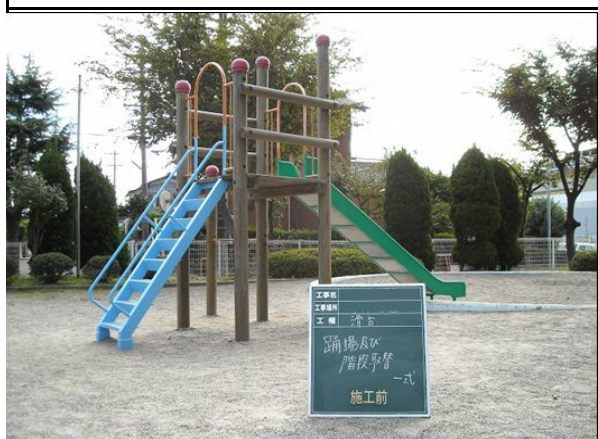
修 繕 前

| 規準への適応度<br>劣化度について<br>(修繕の理由) | 木製デッキ滑台デッキ腐食、踊場及び階段取替 |

| 原因 | 暫定補修 |
|---|---|
| ◆腐食、構造不良 | <ul style="list-style-type: none"> <li>・木質類は雨水滞留による表面や内部の腐朽により、欠損や割れにつながりやすいため、木製滑台デッキを金属に交換</li> <li>・高所の踊り場における落下防止柵は隙間等の構造によっては落下事故につながるので、落下防止策の隙間を改良</li> </ul> |

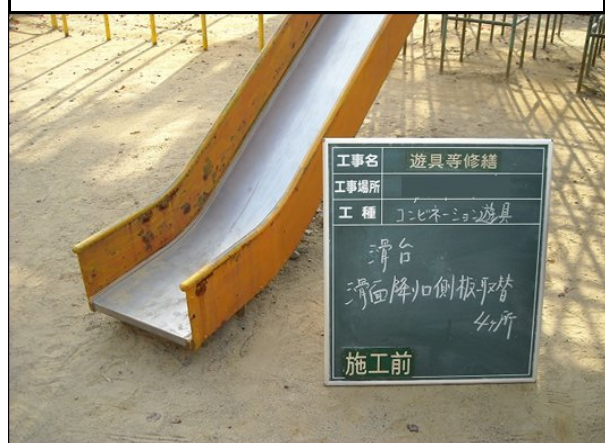
修 繕 前 (滑台側板)

| 規準への適応度<br>劣化度について<br>(修繕の理由) | コンビネーション遊具滑台側板腐食、部分取替 |

| 原因 | 暫定補修 |
|---|---|
| ◆腐食 | <ul style="list-style-type: none"> <li>・滑り台の金属側板の両側は腐食により隙間が生じたり、錆、バリ等により危険なので側板取替</li> </ul> |

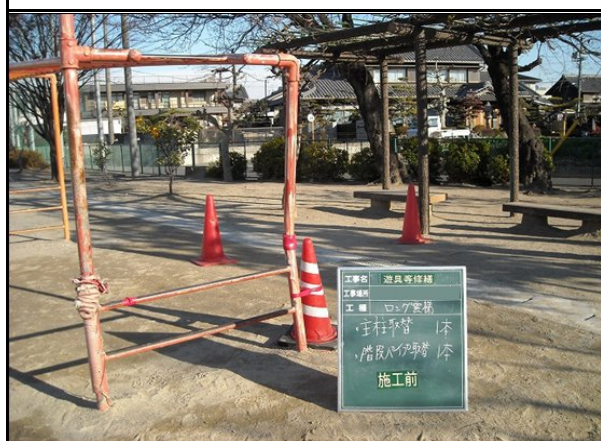
修 繕 前

| 規準への適応度<br>劣化度について<br>(修繕の理由) | 主柱破損、主柱取替 |

| 原因 | 暫定補修 |
|---|---|
| ・主柱破損 | <ul style="list-style-type: none"> <li>・重要な構造部材の破損は、遊具機能の重大な損害を与えるので主柱取替</li> </ul> |

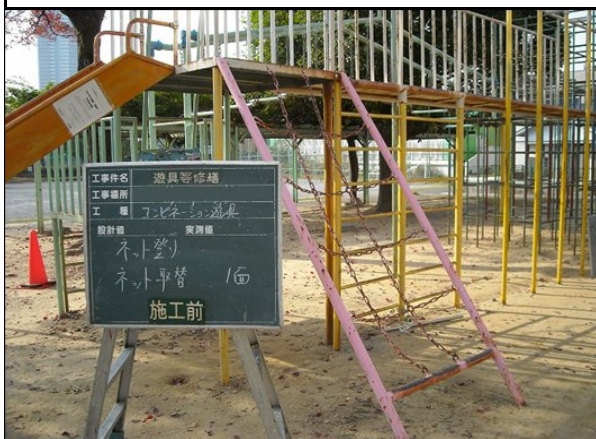
修 繕 前 (チェーンネット)

| 規準への適応度<br>劣化度について<br>(修繕の理由) | コンビネーション遊具チェーンネット摩耗、チェーンネット取替 |

| 原因 | 暫定補修 |
|---|---|
| ・磨耗 | <ul style="list-style-type: none"> <li>・チェーンネットは摩耗し、十分な強度が保証できなかったためチェーンネット取替</li> </ul> |
