消費者庁

## 遊具に起因する重大事故等の情報提供並びに 遊具の安全確保対策について

遊具に起因する重大事故等の情報提供並びに遊具の安全確保対策について

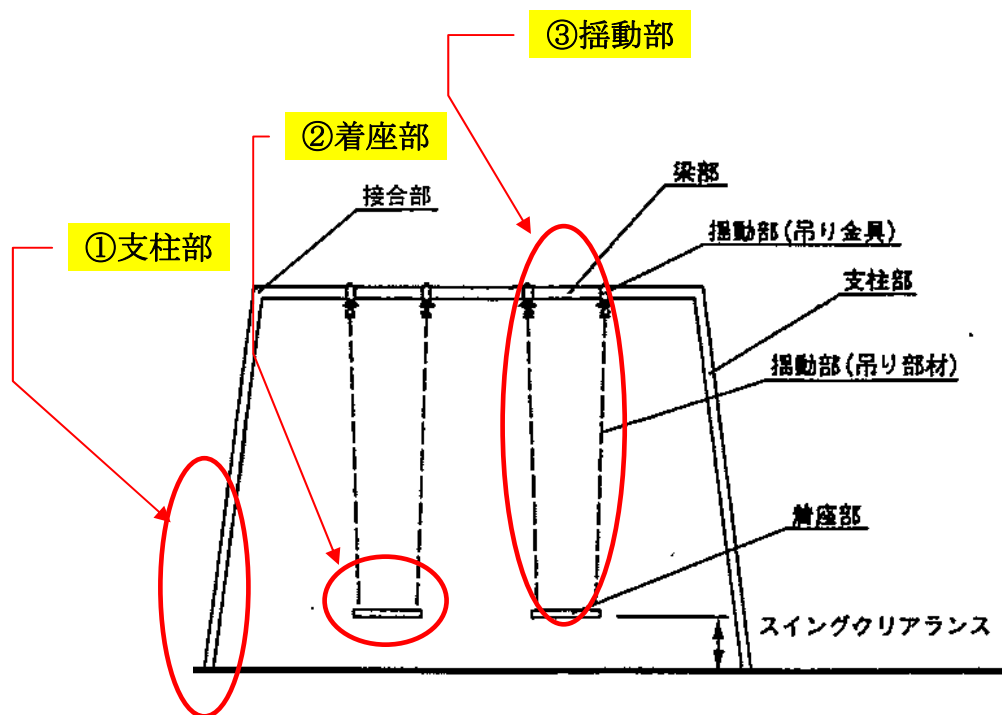
| 部位 | 点検内容 |
|---|---|
| ①支柱部 | 部材に亀裂、劣化はないか |
| ③揺動部 | 吊り金具、シャックル、フックは破損、磨耗していないか |

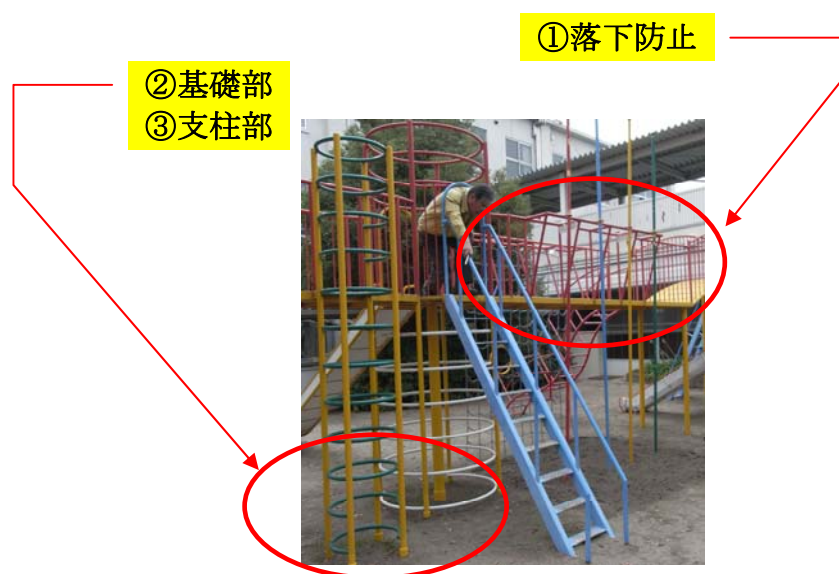
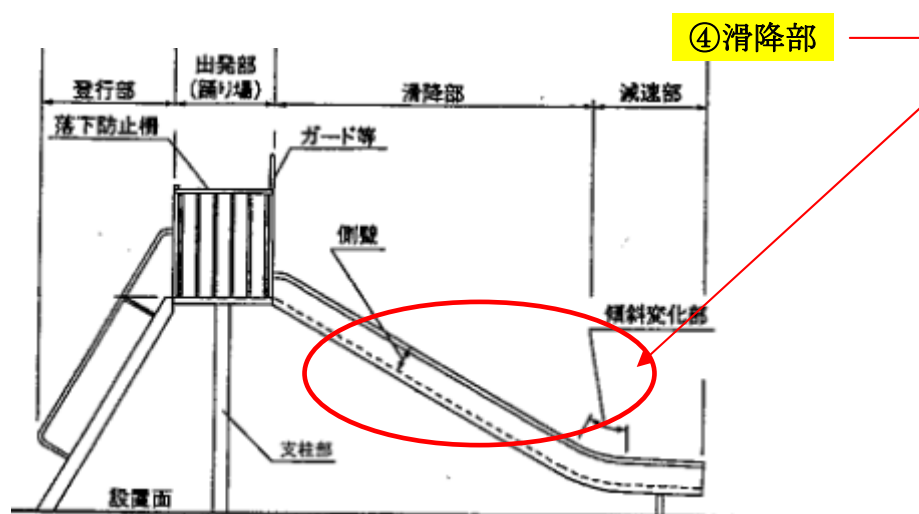
# 【複合系遊具】

| 部位 | 点検内容 |
|---|---|
| ①落下防止 | 落下防止柵などにガタツキや変形はないか、落下防止柵は設置されているか、硬い接地面になっていないか、接地面に異物がないか |
| ②基礎部 | 設置面へ基礎が露出していないか |
| ③支柱部 | 部材に亀裂、劣化はないか |
| ④滑降部<br>(すべり台) | 破損や変形、金具の浮き等はないか、腐食等によりローラ部が回転するのに障害はないか |
| ⑤揺動部 | 破損や磨耗等はないか |

| 部位 | 点検内容 |
|---|---|
| その他<br>(設計上の留意点も含む) | 利用動線の交錯が見られる場合には改善策を検討 |
| | 遊具利用毎の行動空間を配慮した安全領域を検討 |
| | 高所からの落下に備え、その途中での引っかかりの有無の確認及び地面の衝撃緩和吸収材の使用について検討 |
